左胃静脈奇静脈シャント整復3カ月後に食道裂孔ヘルニアを起こした犬の1例

○小出美沙紀, 小出和欣, 小出由紀子, 二村侑希, 山下陽平(小出動物病院・岡山市)

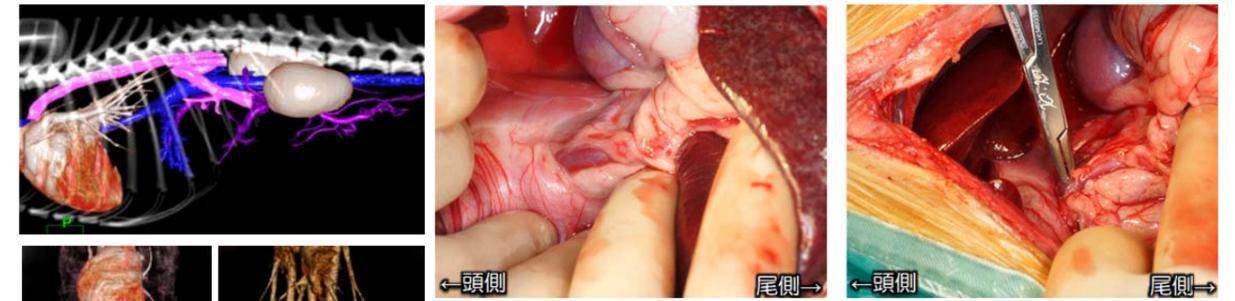
図2a シャント血管整復術の術中写真

第3病日に開腹術によるシャント血管の閉鎖術を実施した(図2a, b)。シャント血管は胃の噴門部左背側に隣接して認められており、横隔膜食道裂孔部付近でシャント血管を分離し、門脈造影検査や門脈圧をモニターしながら、完全結紮した。手術後に一過性の低アルブミン血症(2.0g/dl)の悪化を認めたが、経過は良好であり、術後11日目に退院とした。

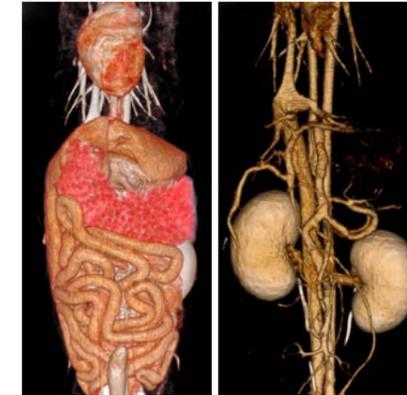
図1 初診時CT検査所見

体重3.05kg (BCS2.5-3/5), 体温38.7℃, 心拍数72回/min。身体検査では両側膝蓋骨脱臼を認めた。血液検査では肝酵素やアンモニア, TBAの上昇とTP, Alb, Tchoの低下を認め、レントゲン検査にて小肝症, 腹部超音波検査では肝外性cPSSと思われる静脈血流を認めた。同日CT検査を実施し、左胃静脈奇静脈シャントを確認し、肝内門脈枝は比較的明瞭であった。(図1)。

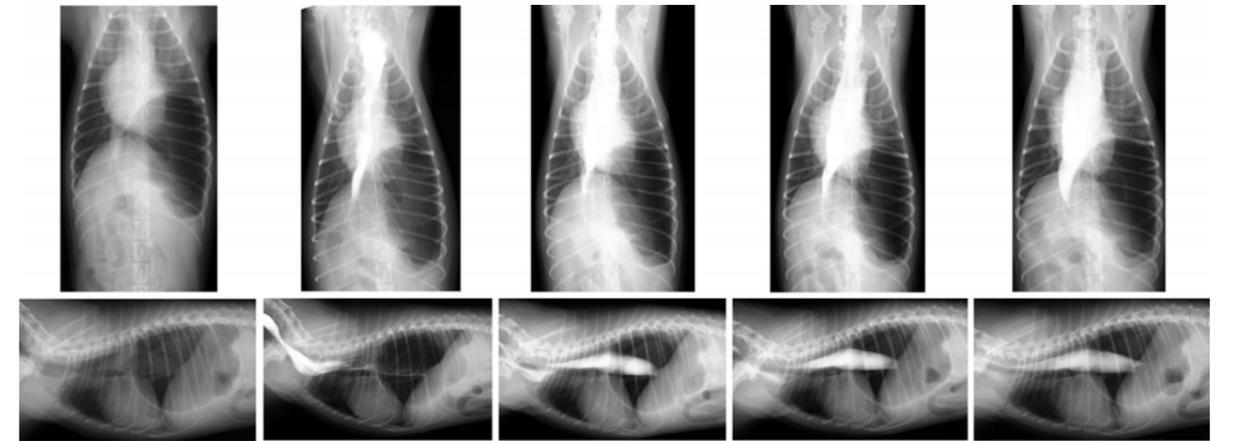
図3 再診時のレントゲン検査所見(単純, ヨード造影)

体重3.2kg (BCS3/5), 体温37.2℃, 心拍数68回/min。腹部緊張感があり、院内でも嘔吐を認めた。血液検査では脱水所見と軽度のCKの上昇が認められた。胸部単純レントゲン検査にて頸部食道にガス貯留が認められ、さらに胃が重度に拡張し、左肺後葉領域に重なってみられた。消化管ヨード造影検査ではガストログラフィン経口投与1時間後においても造影剤は食道内に造影剤がすべて停滞しており、胃内への造影剤流入は認められなかった(図3)。横隔膜ヘルニアまたは胃拡張胃捻転症候群を疑い、同日脱水を補正した後、ヘルニア整復術を実施した。

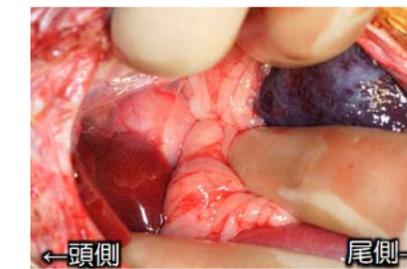
図4a 再診時の術中写真(開腹時)

全身麻酔下で実施した術前CT検査では、左側背側胸腔内へ胃が逸脱しており、膀胱下垂(骨盤腔内膀胱)も認められた。腹部正中切開により開腹すると腹腔内に認められる胃はわずかな部分のみで、胃底部から胃体部のほとんどが胸腔内に逸脱していた(図4a)。牽引して逸脱した胃を腹腔内に還納すると3カ月前にシャント血管を結紮した部位の噴門部左側の横隔膜部位に25mmのヘルニア孔が認められた(図4b)。ヘルニア孔を縫合閉鎖し、閉腹した(図4c)。術後は経過良好であった。

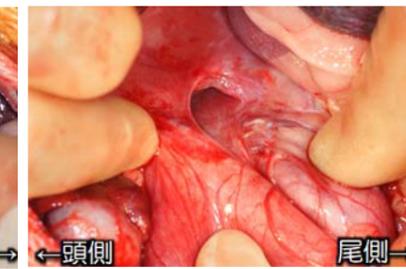
図4b ヘルニア孔

今回の横隔膜ヘルニアは手術時所見より傍食道裂孔ヘルニアに相当すると思われる。食道裂孔ヘルニアが起こった要因としては、本症例はよく吠えるなど腹圧が上昇する要素があったが、手術所見より胃静脈奇静脈シャントの血管分離の際に横隔膜の離断や食道裂孔の拡大がヘルニアの発症を容易にした可能性が考えられた。
